RAPPORT D'ENQUÊTE FERROVIAIRE
R03V0083

DÉRAILLEMENT EN VOIE PRINCIPALE
DU TRAIN NUMÉRO 356-51-14
DU CANADIEN NATIONAL
AU POINT MILLIAIRE 7,9, SUBDIVISION FRASER
À MCBRIDE (COLOMBIE-BRITANNIQUE)
LE 14 MAI 2003

Rapport numéro R03V0083

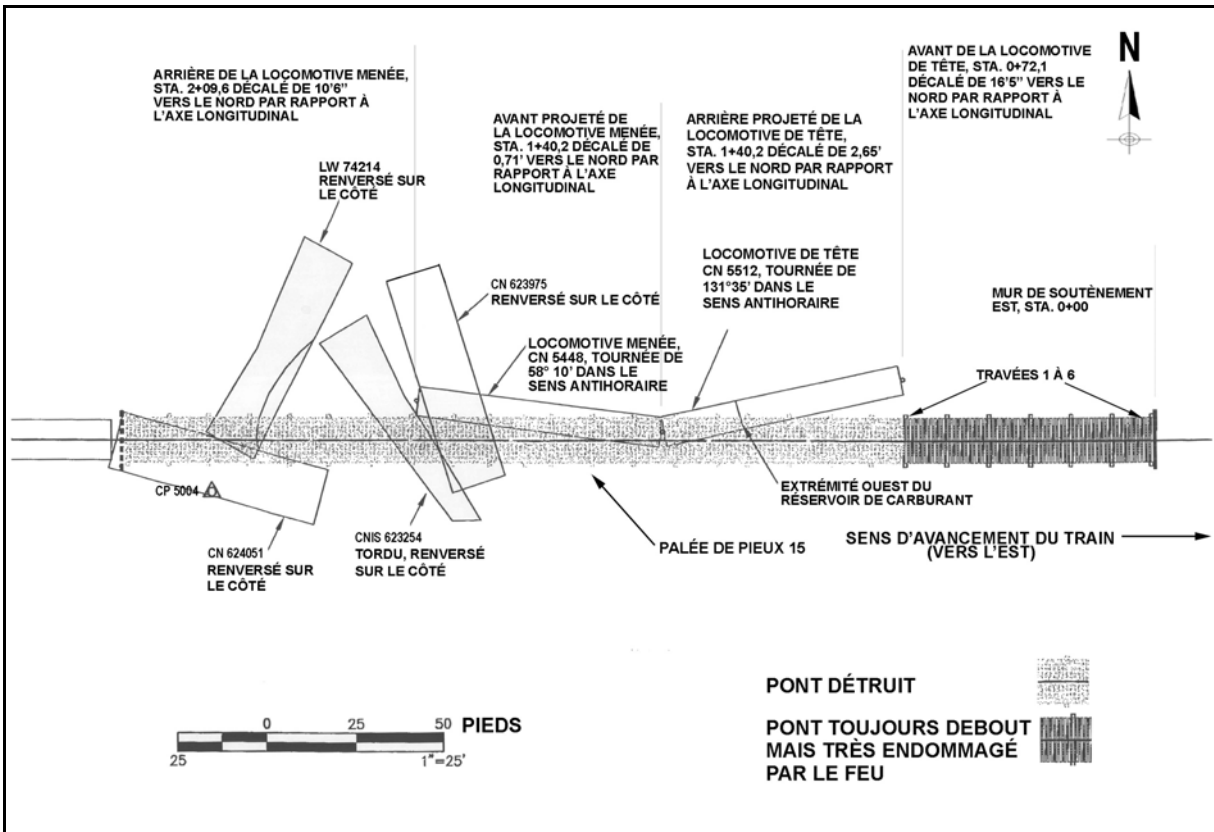
Figure 3. Plan des lieux du déraillement

L'extrémité ouest du pont (travées 7 à 26) a été détruite lors du déraillement et de l'incendie qui a suivi. Une longueur de quelque 65 pieds de l'extrémité est du pont (travées 1 à 6) est restée debout, mais a été endommagée par le feu (voir les figures 3 et 4).

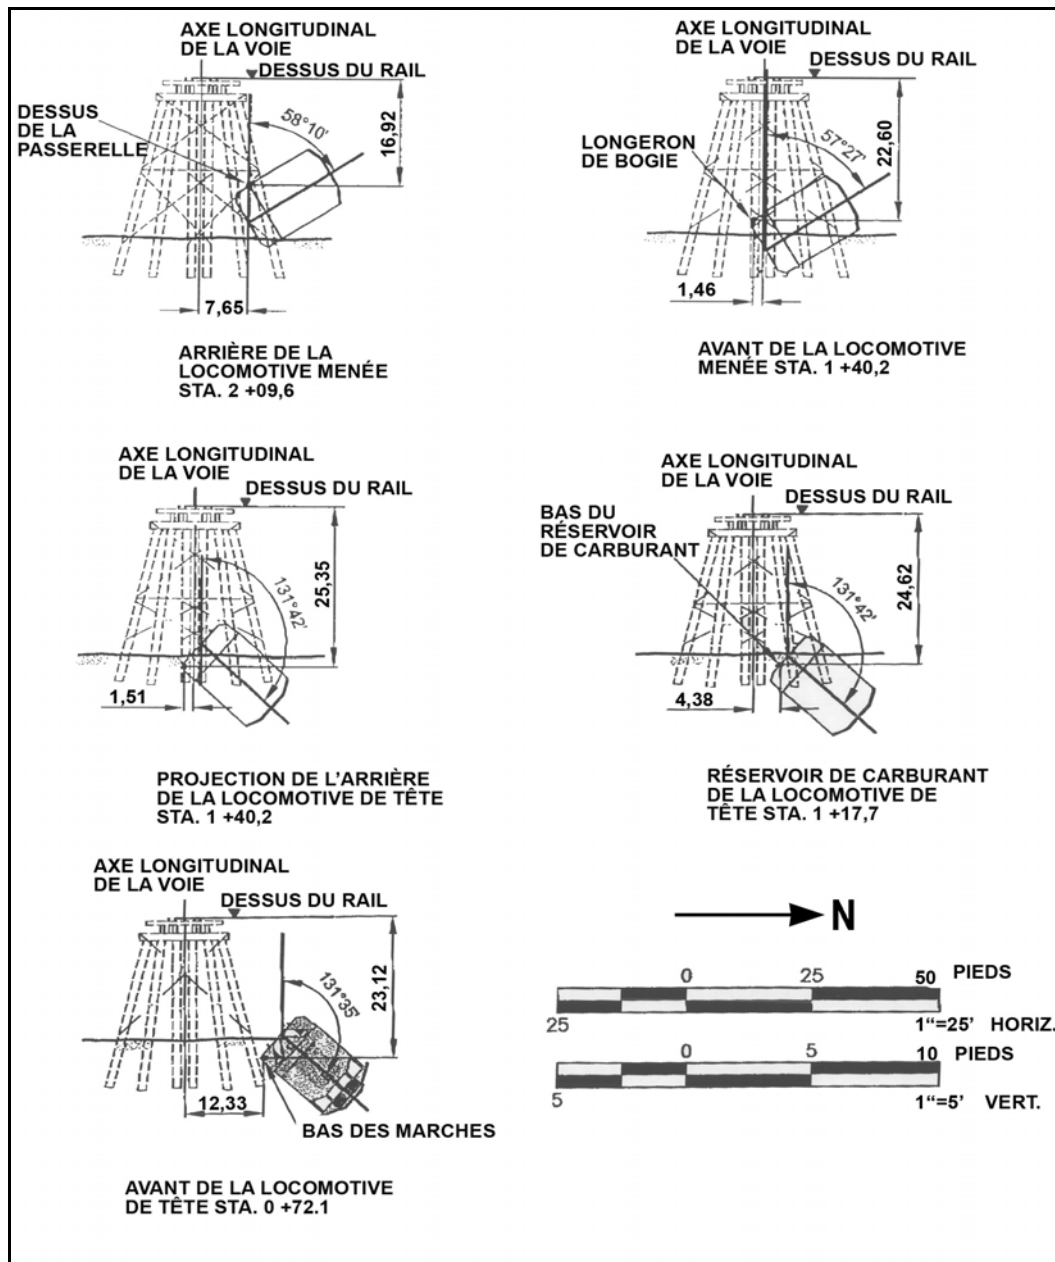
Figure 5. Positions où les locomotives se sont immobilisées

Les deux locomotives se sont immobilisées entre les palées 7 et 20, près de l'axe longitudinal du pont. Elles étaient attelées ensemble par l'arrière. Les positions où elles se sont immobilisées ont été mesurées par rapport à l'axe longitudinal du pont et sont illustrées dans le diagramme (voir la figure 5). L'avant de la locomotive de tête était à 72 pieds du mur de soutènement est et l'arrière de la locomotive menée se trouvait à 210 pieds du mur de soutènement est. La locomotive de tête avait pivoté de 131 degrés par rapport à la verticale, s'immobilisant sur la berge du ravin. La locomotive menée avait pivoté de 58 degrés par rapport à la verticale.

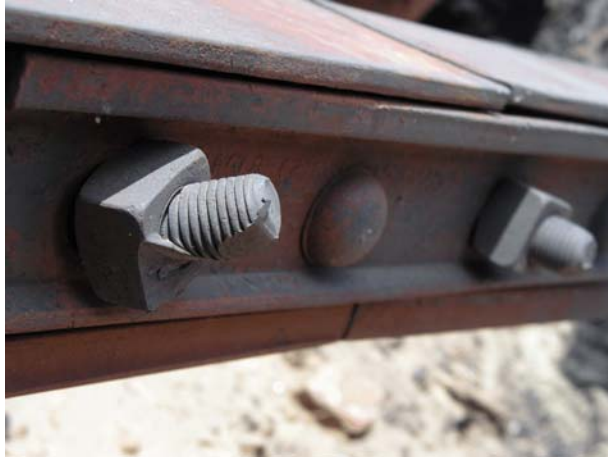
On a retrouvé des bouts du rail de roulement et du contre-rail suspendus à la partie restante du pont, tordus et emmêlés au matériel roulant déraillé. Les rails étaient brisés en plusieurs morceaux à l'extrémité ouest du pont. Des écorchures et des marques d'impact (voir la photo 3) relevées sur le côté du contre-rail sud et sur le champignon du contre-rail nord indiquent que la locomotive de tête a touché les contre-rails à un endroit situé à environ 145 pieds du mur de soutènement est.

Photo 3. Marque d'impact sur le boulon de l'éclisse du contre-rail
